SCHOCKSTARRE

Reparatur von GFK-Rümpfen

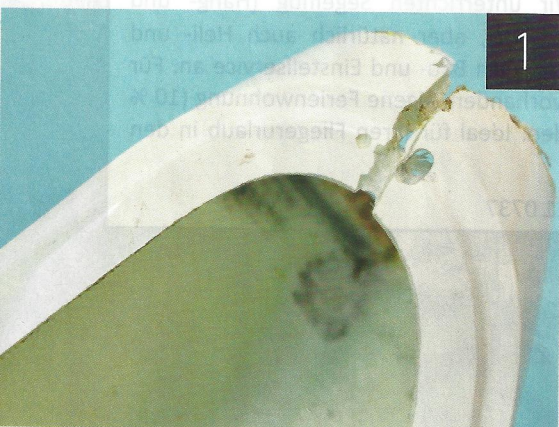
Die obere Rumpfnah war vorne komplett durchgerissen.

Packen wir es an. Als Erstes wird die gesprengte Naht mit Sekundenkleber fixiert...

... und abschließend überlaminiert.

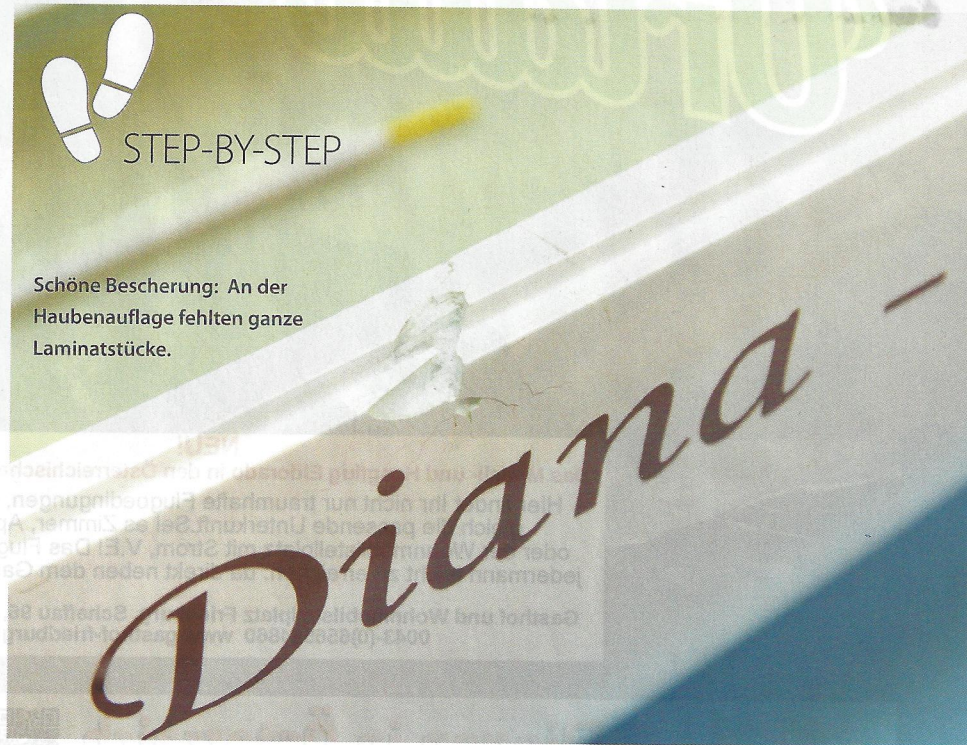
Schöne Bescherung: An der Haubenauflage fehlten ganze Laminatstücke.

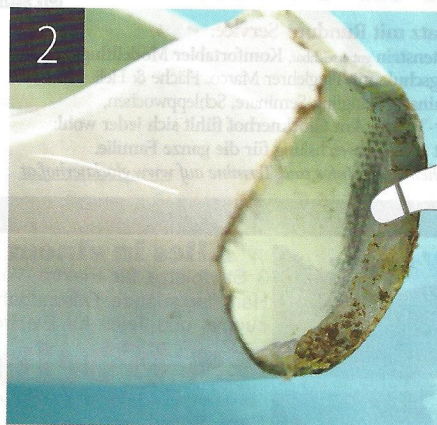
So sah die Situation am Rumpfkopf aus.

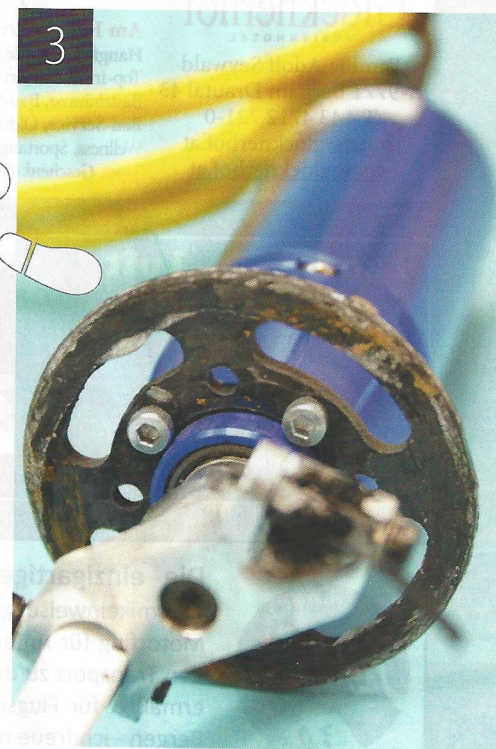
Der Herausgerissene Motorspant samt Blatthalter und abgebrochenem Propellerblatt.

Rumpf in diesem Bereich arg demoliert ist und somit das Zurückstutzen nach erfolgtem Auslaminieren und Einharzen eines größeren Spants ansteht. Gut, das hätte man auch wieder aufbauen können, was aber ein mühseliges „Stückelgeschäft“ ist. Der im Folgenden aufgezeigte Weg ist der einfachere. Und wieder einmal gilt: Alle Reparaturstellen sind gut mit grobem Schleifstein anzuschleifen und abschließend penibel zu reinigen. Jetzt laminieren wir die verletzten Bereiche sorgsam überlappend aus; wann immer es geht, von innen und außen.

Der herausgerissene Motorspant ist jedenfalls nicht mehr zu verwenden, weil der

Der größere Spinner mit 48 mm Durchmesser samt passendem Spant wurde durch das Zurückschleifen der Schnauze nötig.

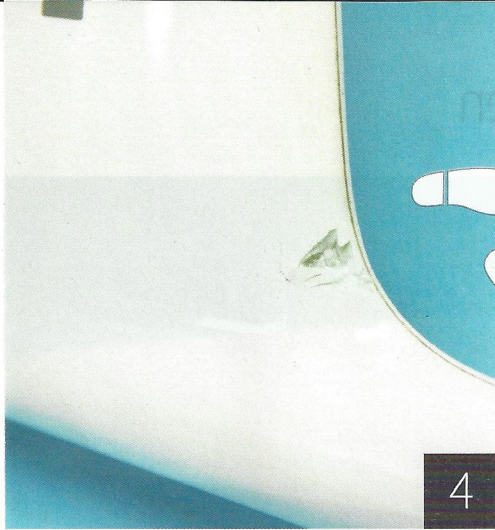
4

Auch der Übergang Rumpfröhre zu Seitenleitwerk verlangte nach einer Reparatur.

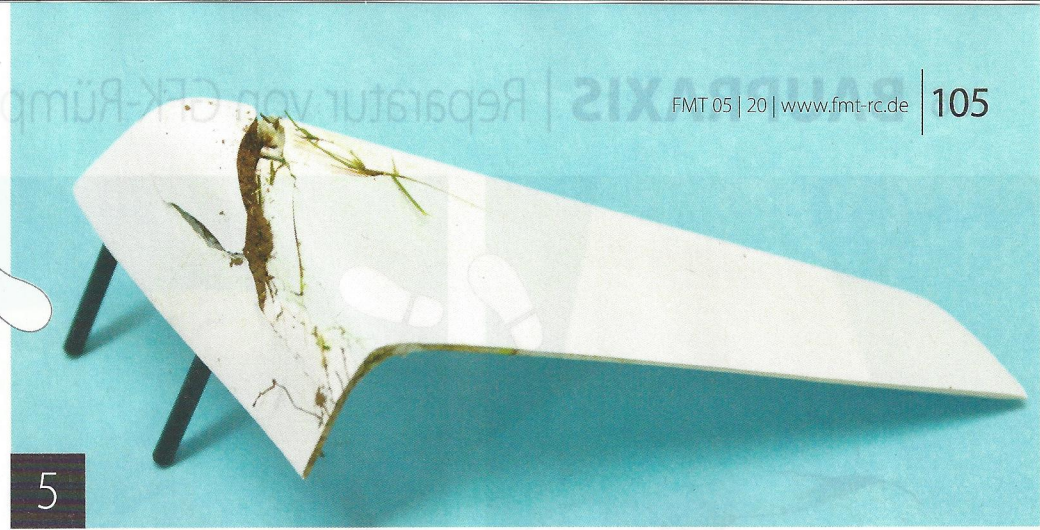
5

Das linke Winglet war ebenso erheblich in Mitleidenschaft gezogen.

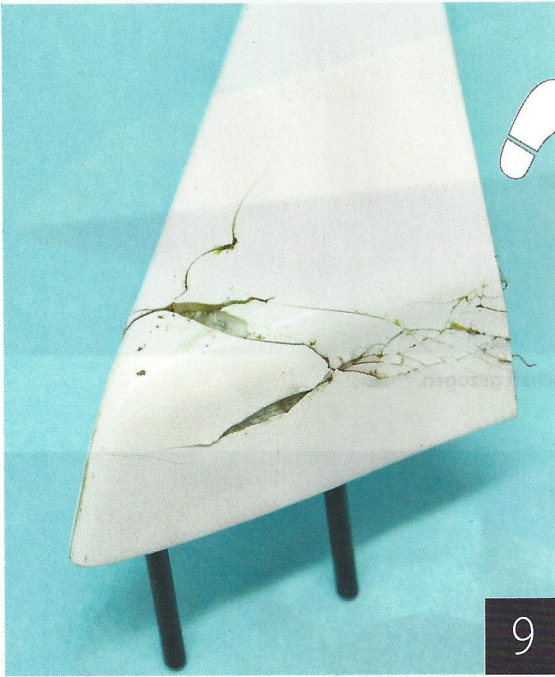
9

Wüste Sache: Das provisorisch zurechtgedrückte und mit Sekundenkleber fixierte Winglet...

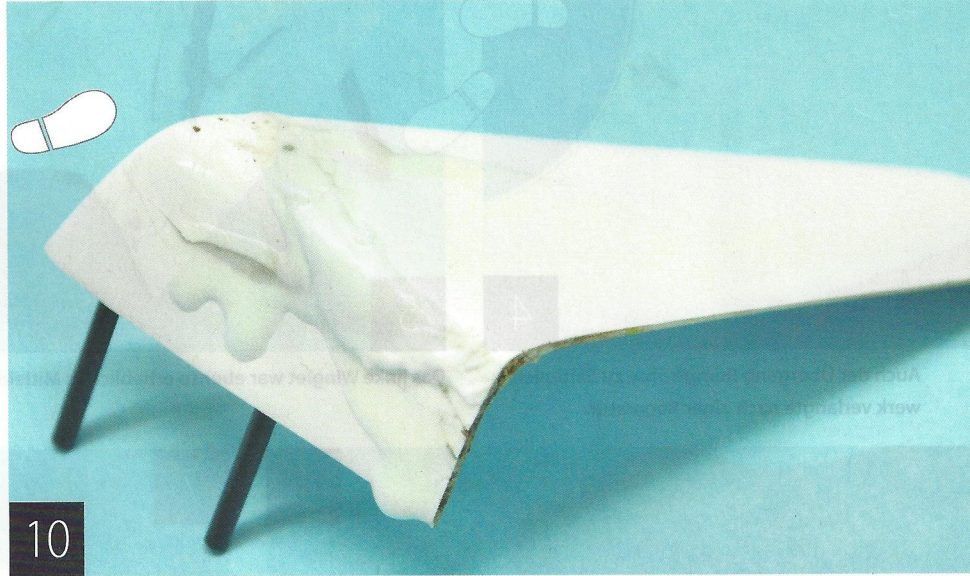
10

... sieht mit eingedicktem Epoxidharz verspachtelt immer noch nicht wirklich schick aus, ...

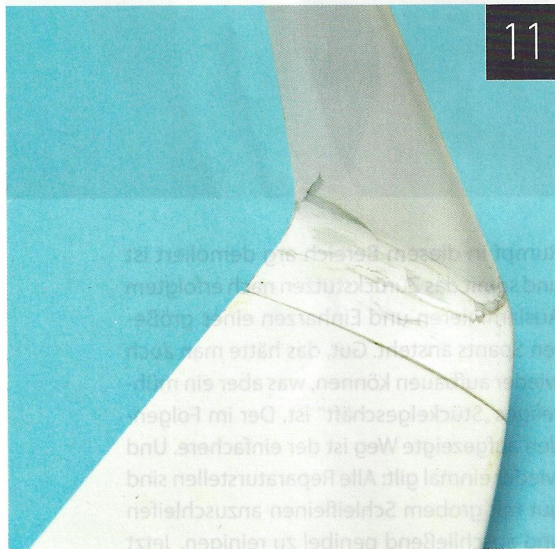
11

... was sich nach dem Beschleiff und Passungsproben sitzen aber etwas bessert

Jetzt kommen drei dünne (80-g-, 48-g- und 27-g-) Glasgewebestücke überlappend drauf. Überlappend gilt für alle Reparaturstellen. Ist alles hart, geht es an die ungeliebte Schleiferei: Immer schön mit einem selbst zurechtgemachten Klötzchen arbeiten – und wer sauber schleift, wird um die Spachtelerei herumkommen. Kleinste Unebenheiten kaschiert unser Filler. Ist der in mehreren Lagen aufgepinselt (immer gut trocknen lassen), tritt Nassschleifpapier der Körnung 600 auf den Plan. Während des Nassschleifens und auch zum Beispritzen ist der Rumpf innen sauber abzudecken.

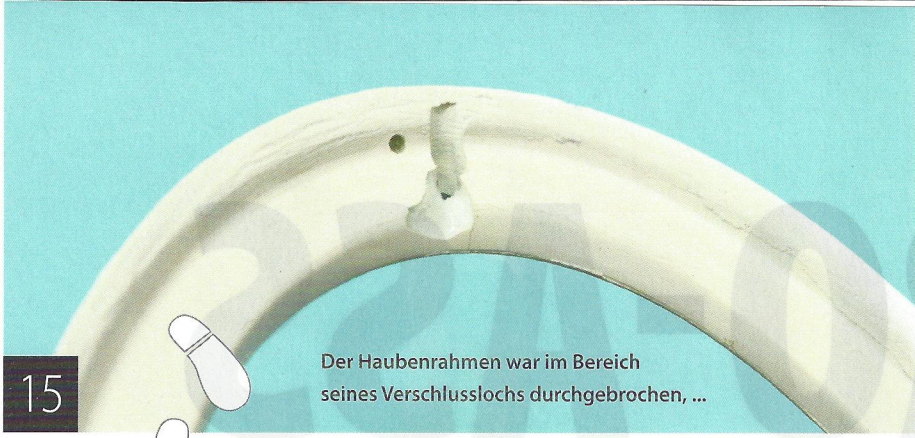
15

Der Haubenrahmen war im Bereich seines Verschlusslochs durchgebrochen, ...

... auch hier half eingedicktes Epoxidharz und darüber laminiertes Gewebe.
